东明集镇西郝庄新村未利用地转为建设 用地项目地块土壤污染状况调查报告

委托单位：东明县东明集镇人民政府

编制单位：菏泽圆星环保科技有限公司

编制时间：2020 年 11 月

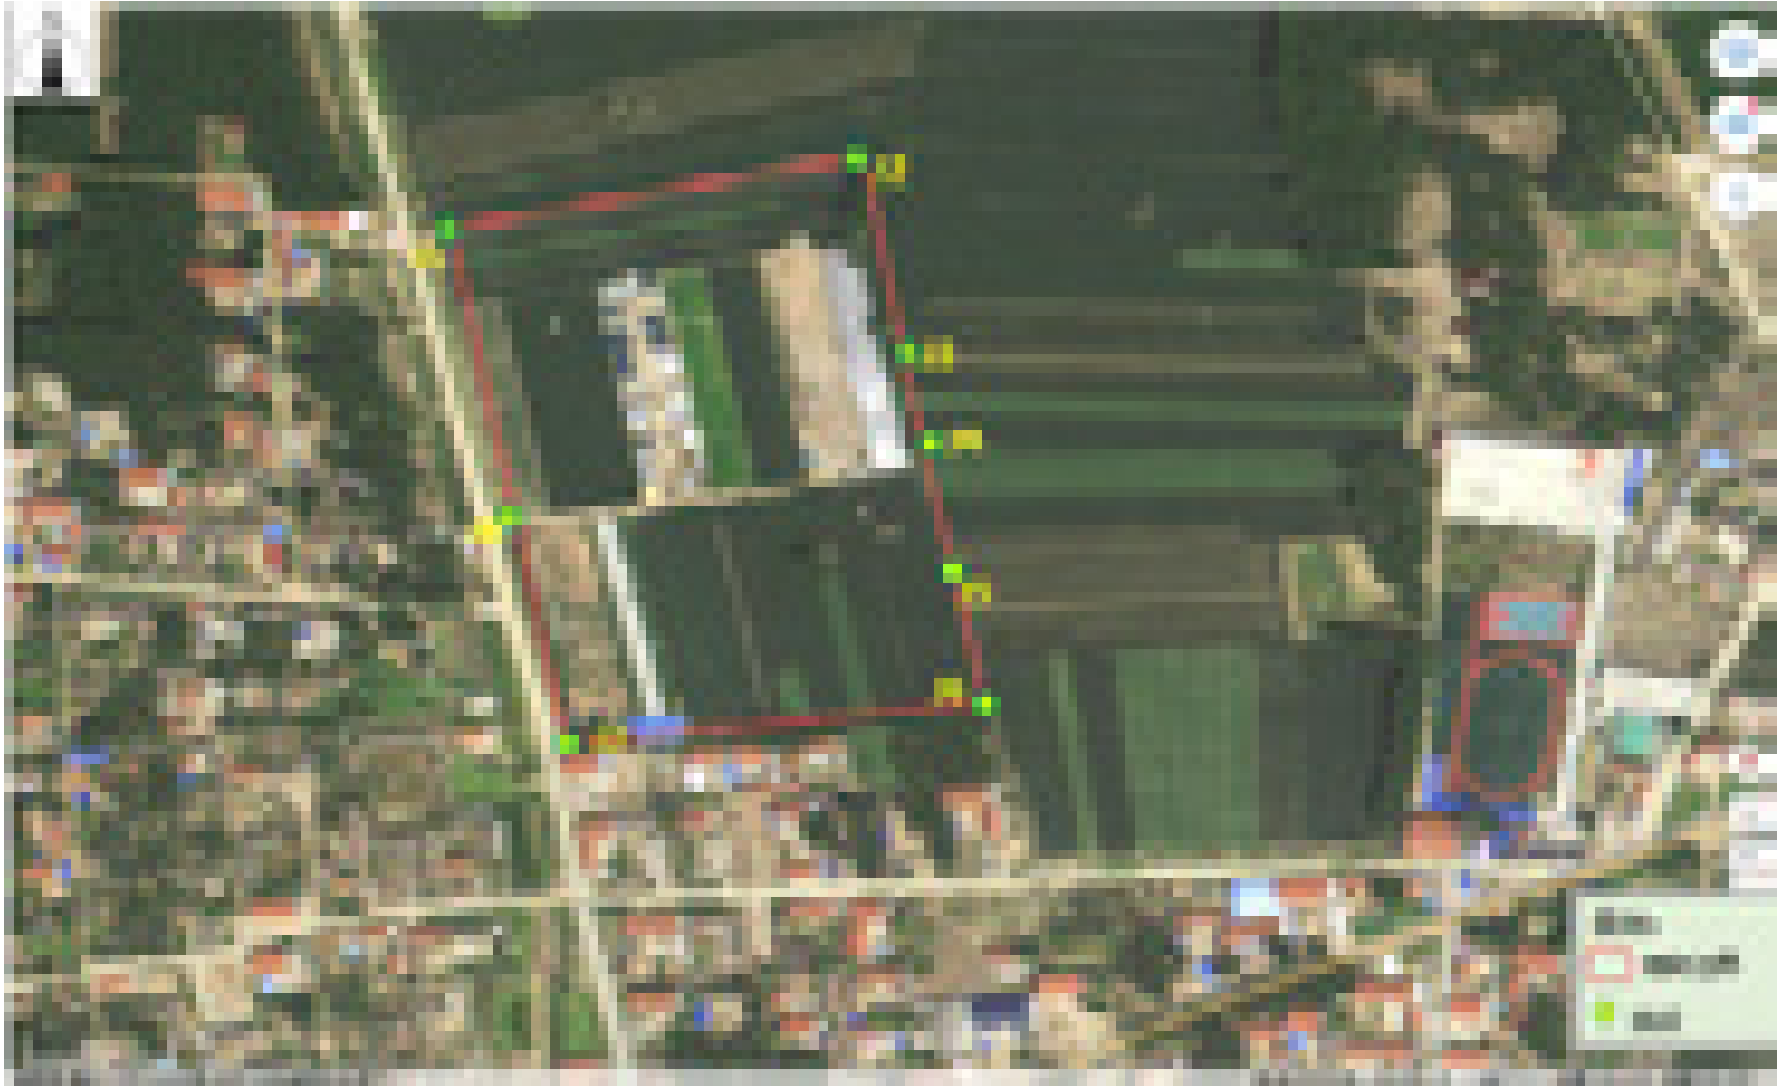
图 2-3 本次调查范围示意图

本次调查地块基本情况见表 2-1，地块各拐点坐标见表 2-2，具体调查范围见图 2-3 调查范围示意图，调查地块用地勘测定界图见附件6。

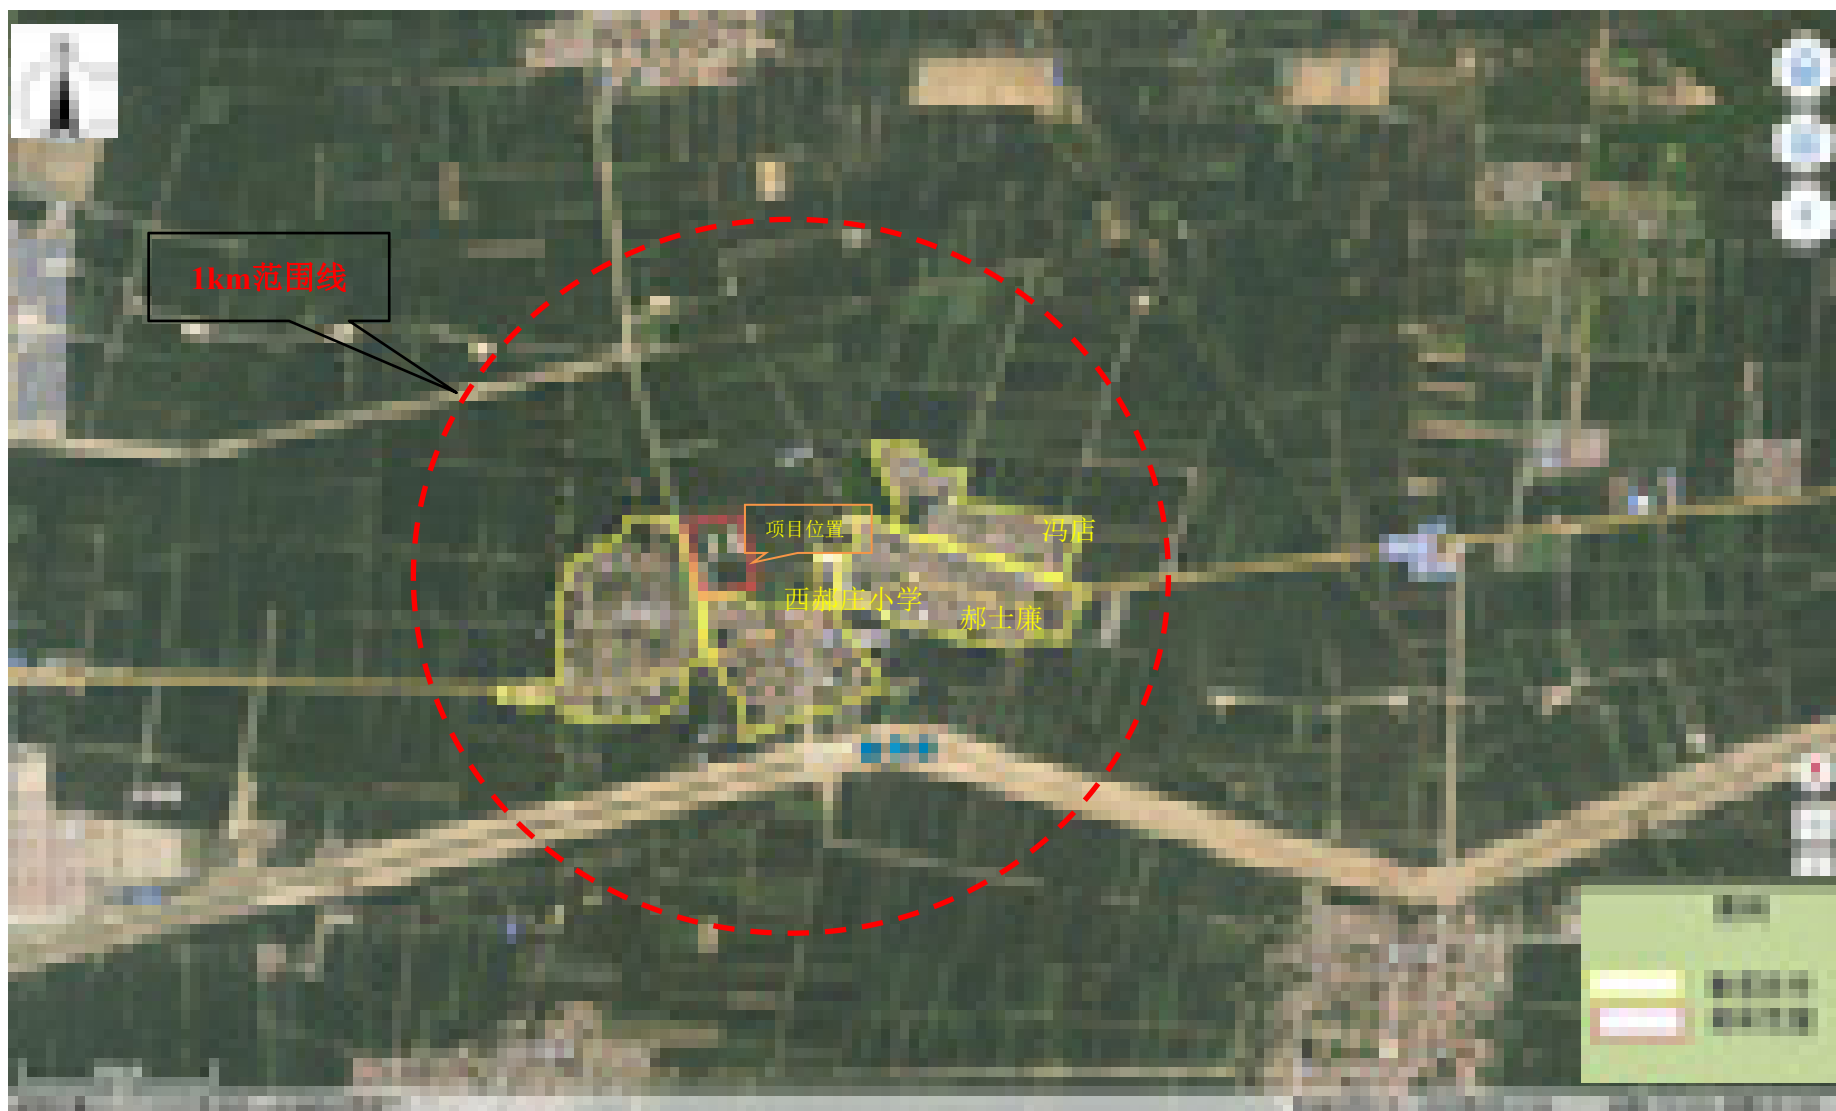
图 3-4 周边敏感目标分布图

东明集镇西郝庄新村未利用地转为建设用地项目地块周边 1km 范围内敏感目标见表 3-1，敏感目标分布见图 3-4。

敏感目标	方位	距离	备注
西郝庄	西侧	紧邻	--
店子集村	南侧	紧邻	
郝士廉	东侧	260m	--
西郝庄小学	东侧	150m	--
冯寨	东北侧	400m	--

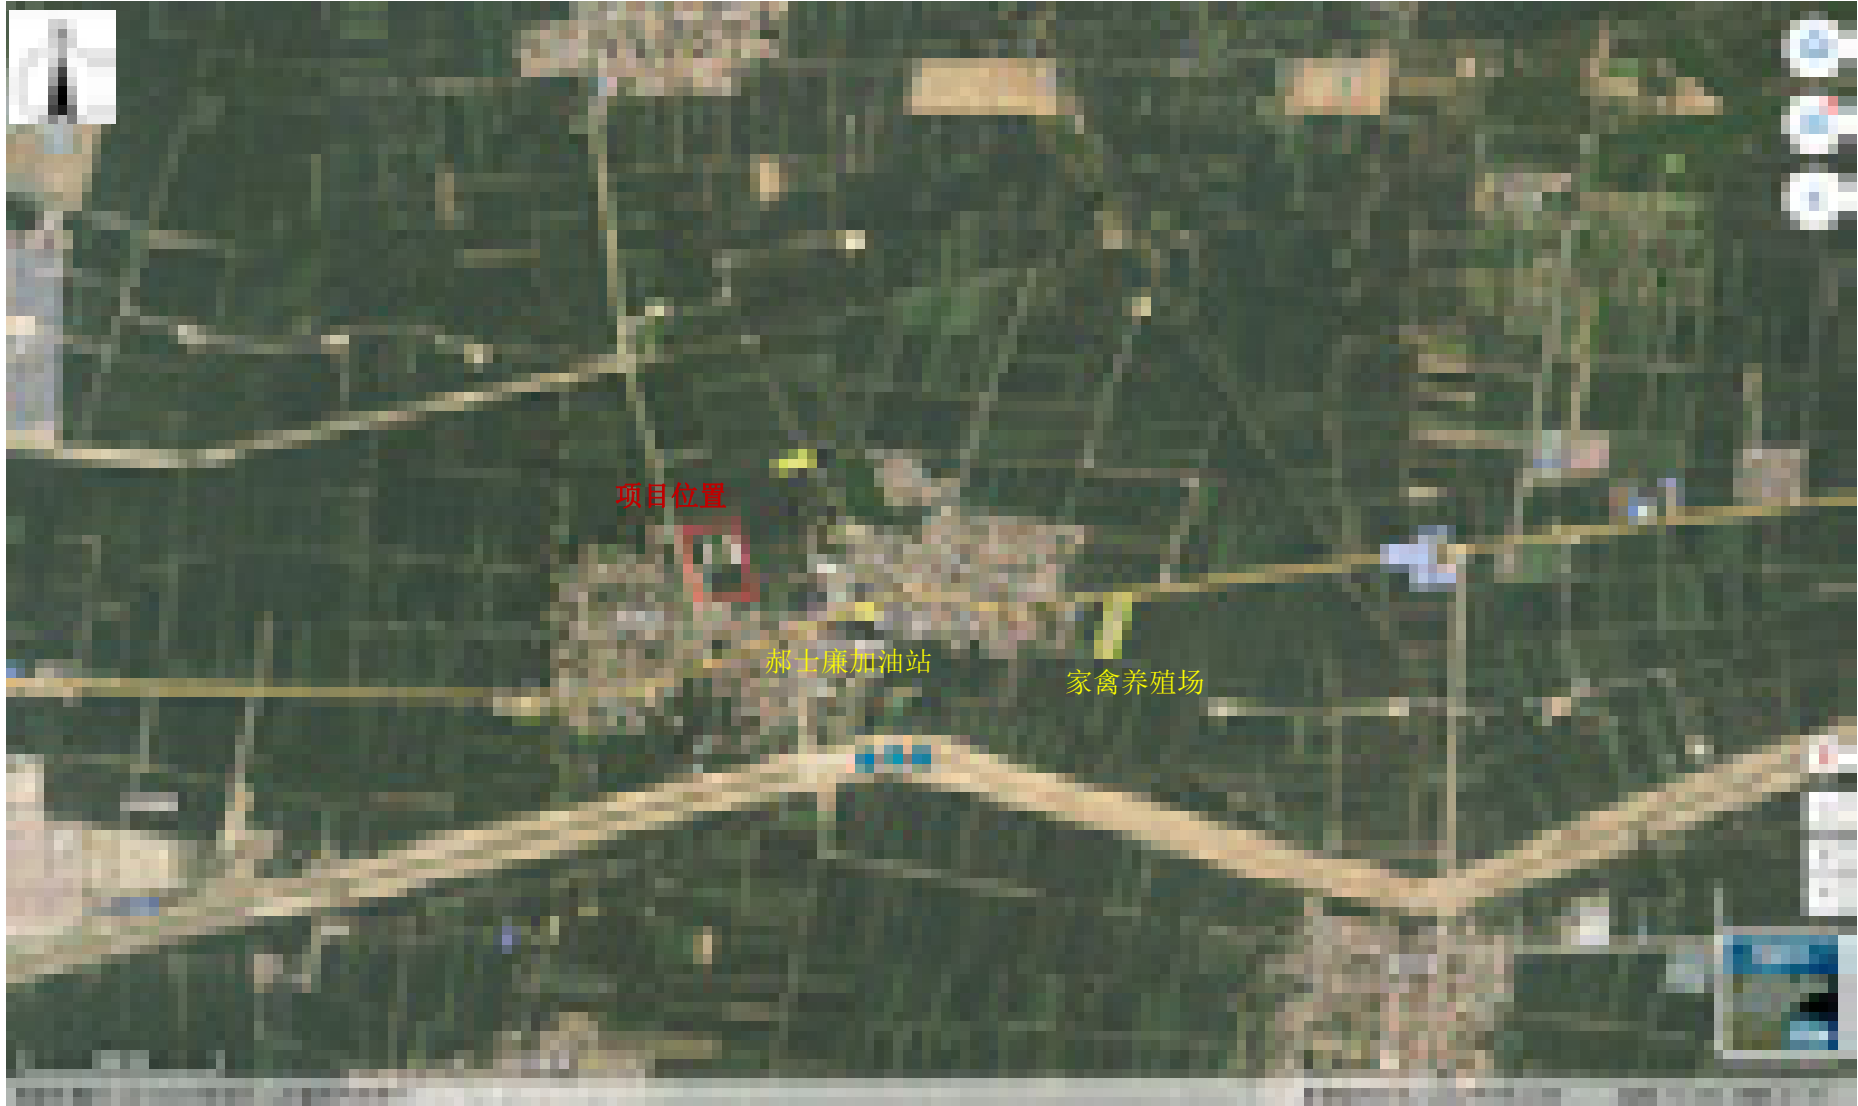
图 3-5 周边生产企业分布图

东明集镇西郝庄新村未利用地转为建设用地项目地块周边 1km 范围内主要生产企 业一览表见表3-2，生产企业分布见图 3-5。

企业名称	方位	距离	备注
不知名养殖场（家庭作坊）	东北侧	200m	--
不知名养殖场（家庭作坊）	东侧	930m	--
郝士廉村加油站	东南侧	300m	一直未运营

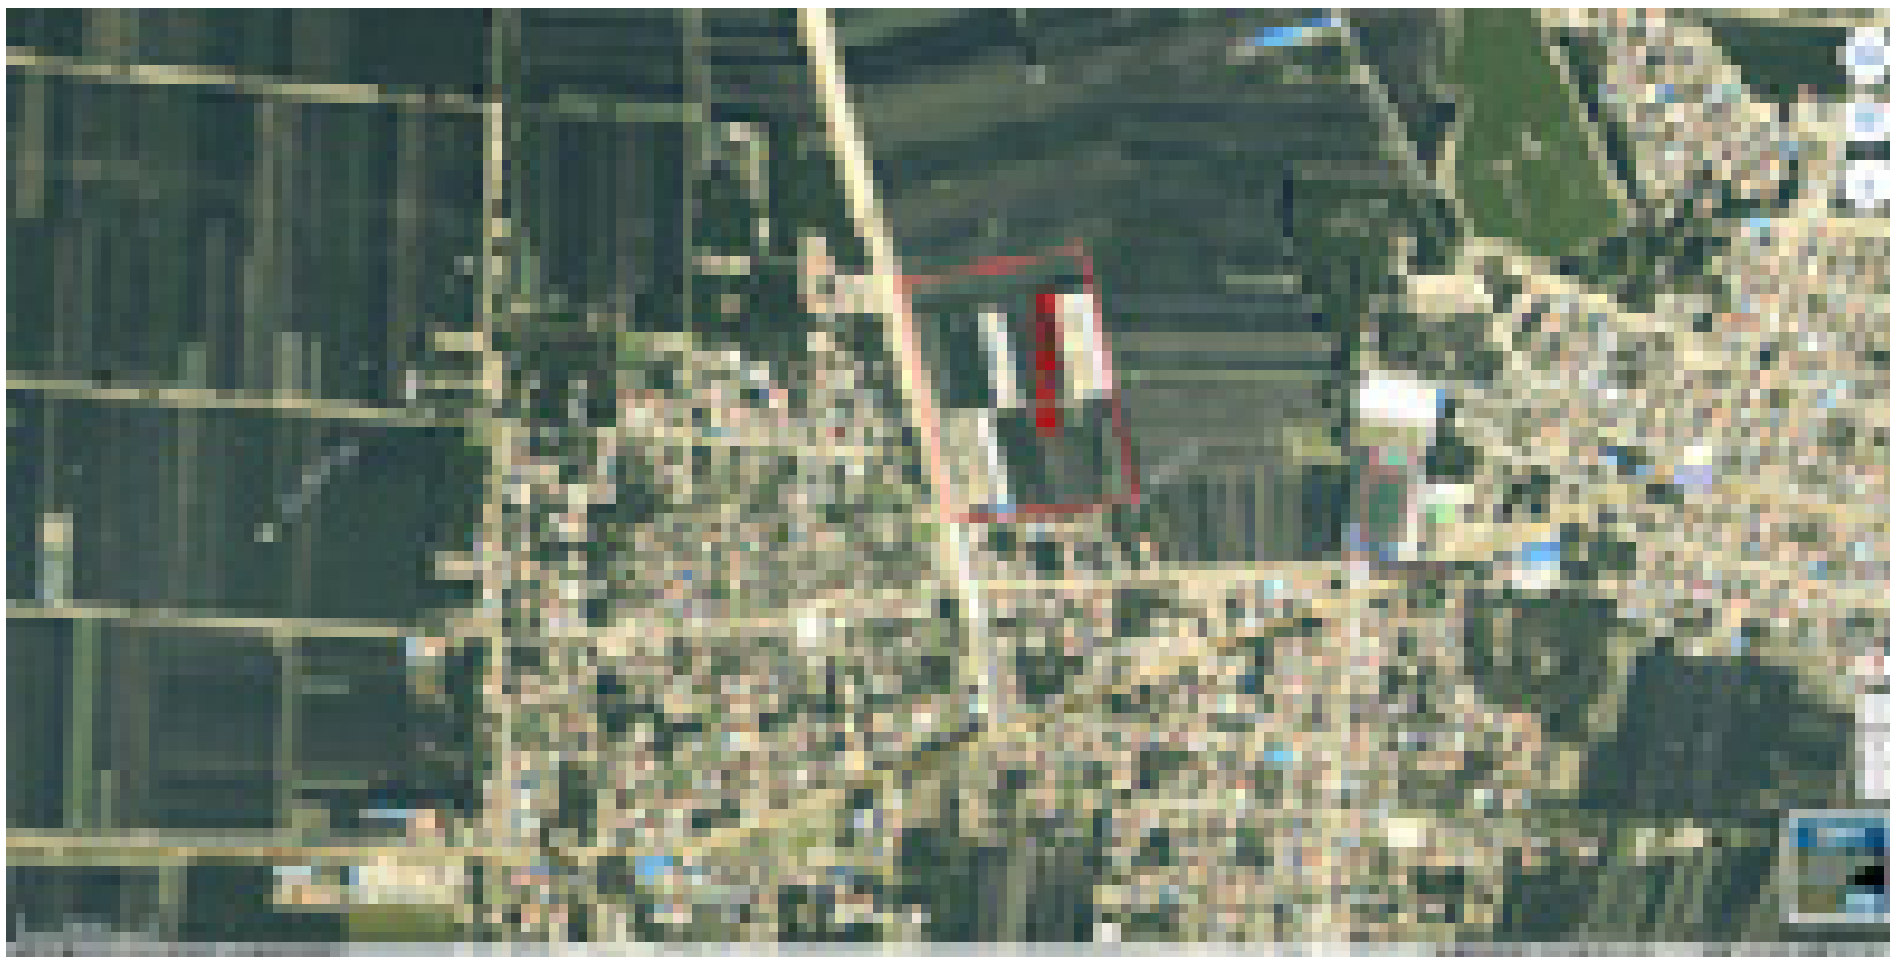
图 3-15 2019 年 05 月 历史影像图

(地块内大部分为农用地，种植农作物，较2018年，本地块内东北侧新建了一个家庭家禽养殖场；地块北侧新建了一个集装箱存放区)

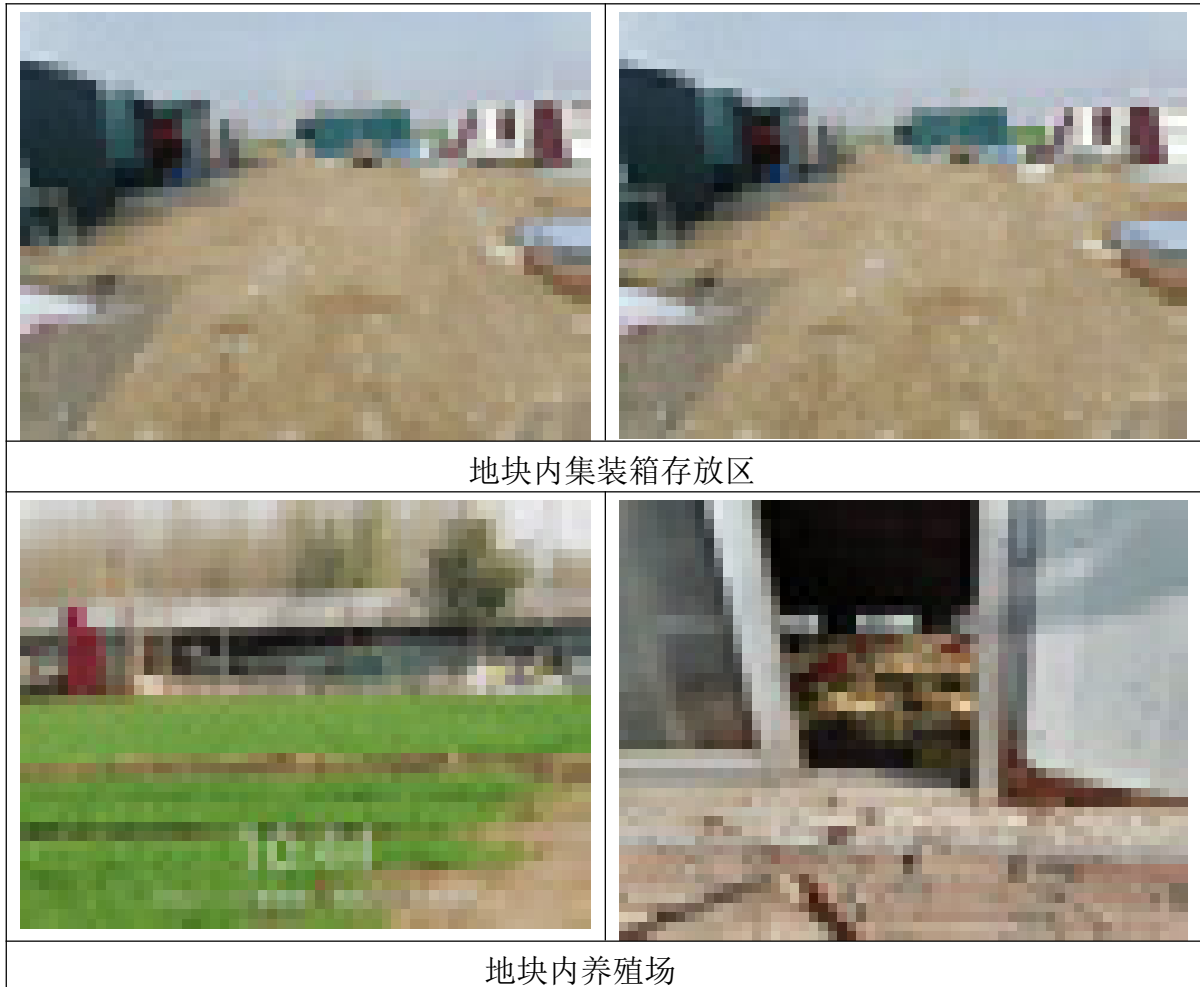
图 3-15 地块内现状照片

项目组于 2020 年 11 月对地块进行了现场勘查，地块内大部分区域种植小麦，地块内西南角和东北角各有一个家庭家禽养殖场（均非规模化养殖，详见附件3），主要养殖鹅等家禽，地块北侧并有一个集装箱存放区，不进行生产活动，仅暂存，偶尔有村民居住。未发现其他环境污染迹象。

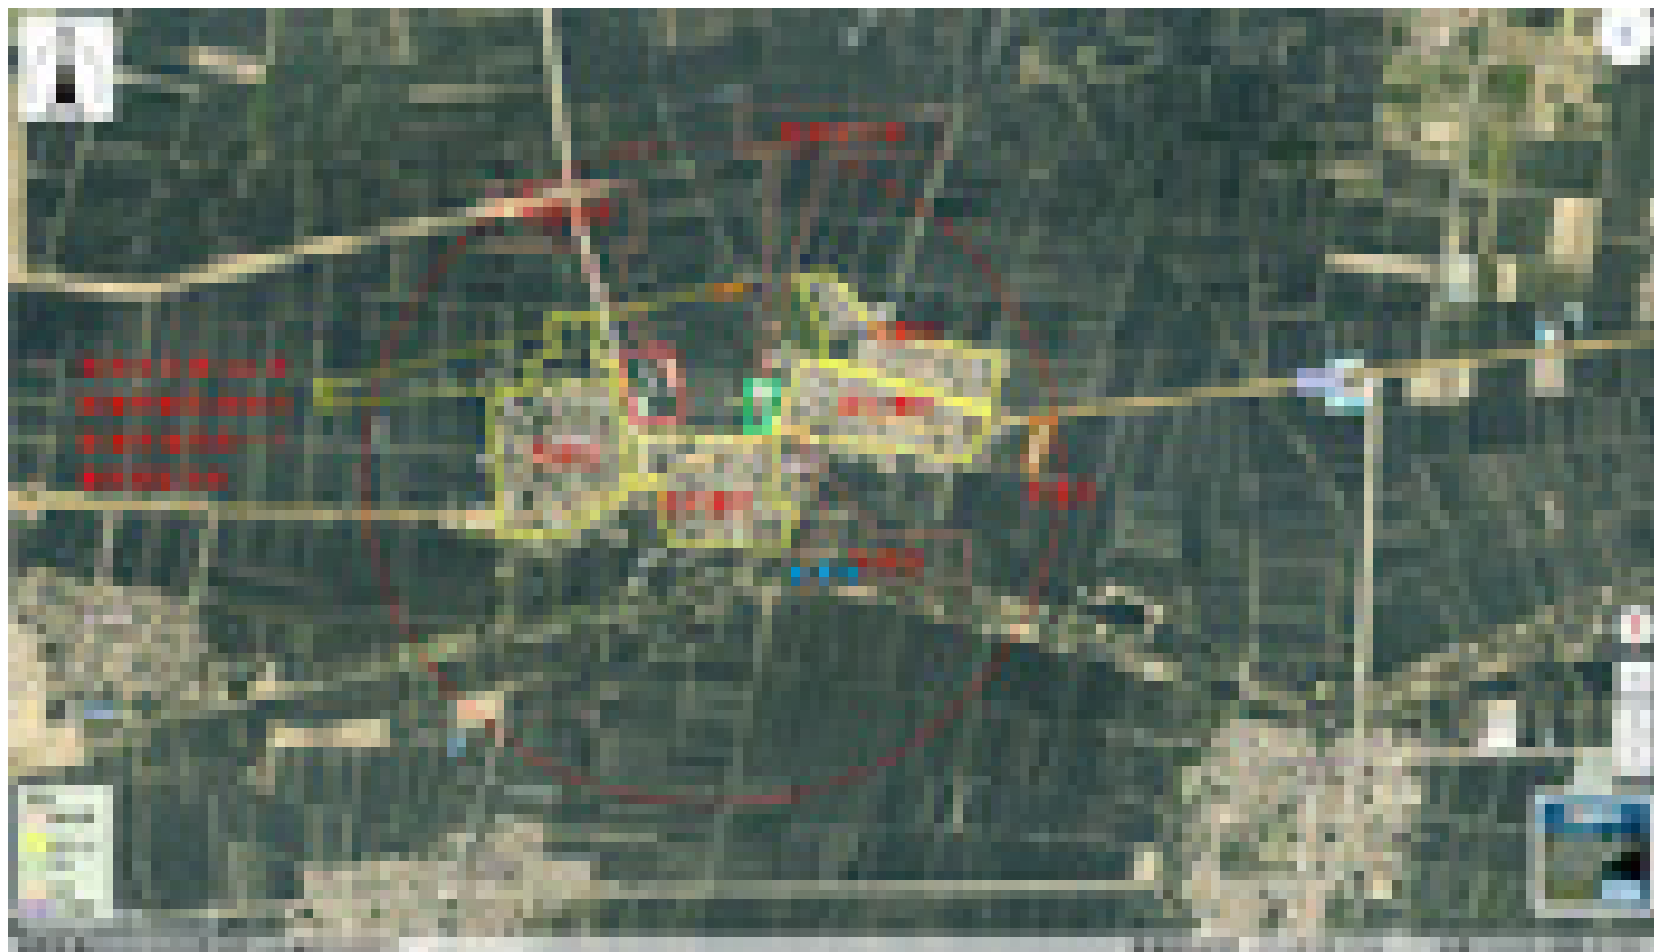
图 3-25 2019年地块周边 1km 历史情况图

(2019 年地块内北侧部分区域被用作集装箱存放区，不进行生产活动，仅存放；地块内东北侧部分区域新建一座家禽养殖场，主要养殖鸡、鹅等家禽。地块东北侧约220处新建一座家禽养殖场，主要养殖鸡、鹅等家禽；其余与 2018 年一致，周边无其他变化。)

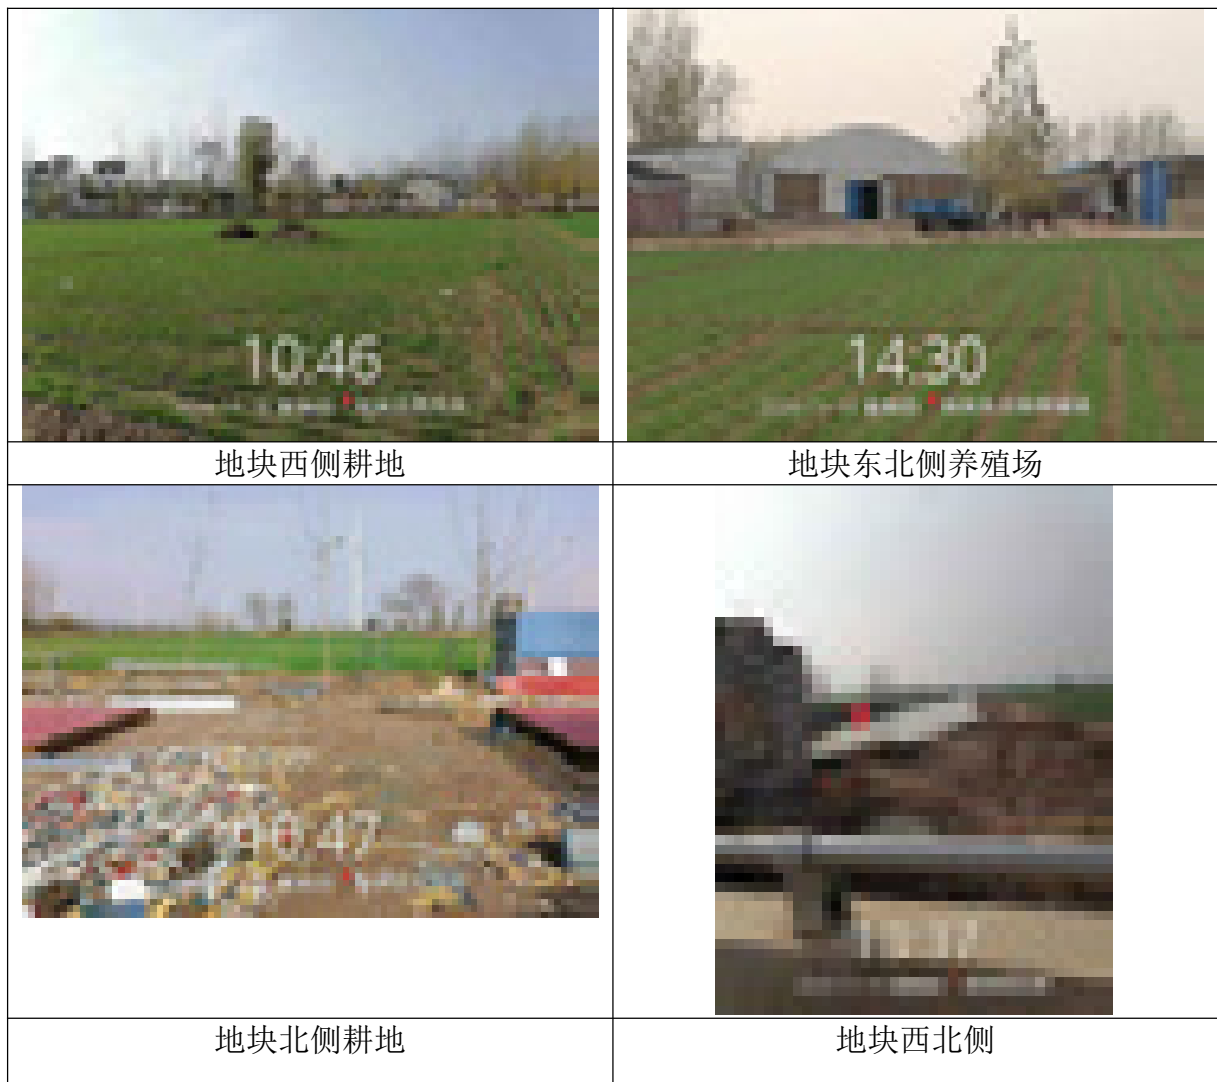
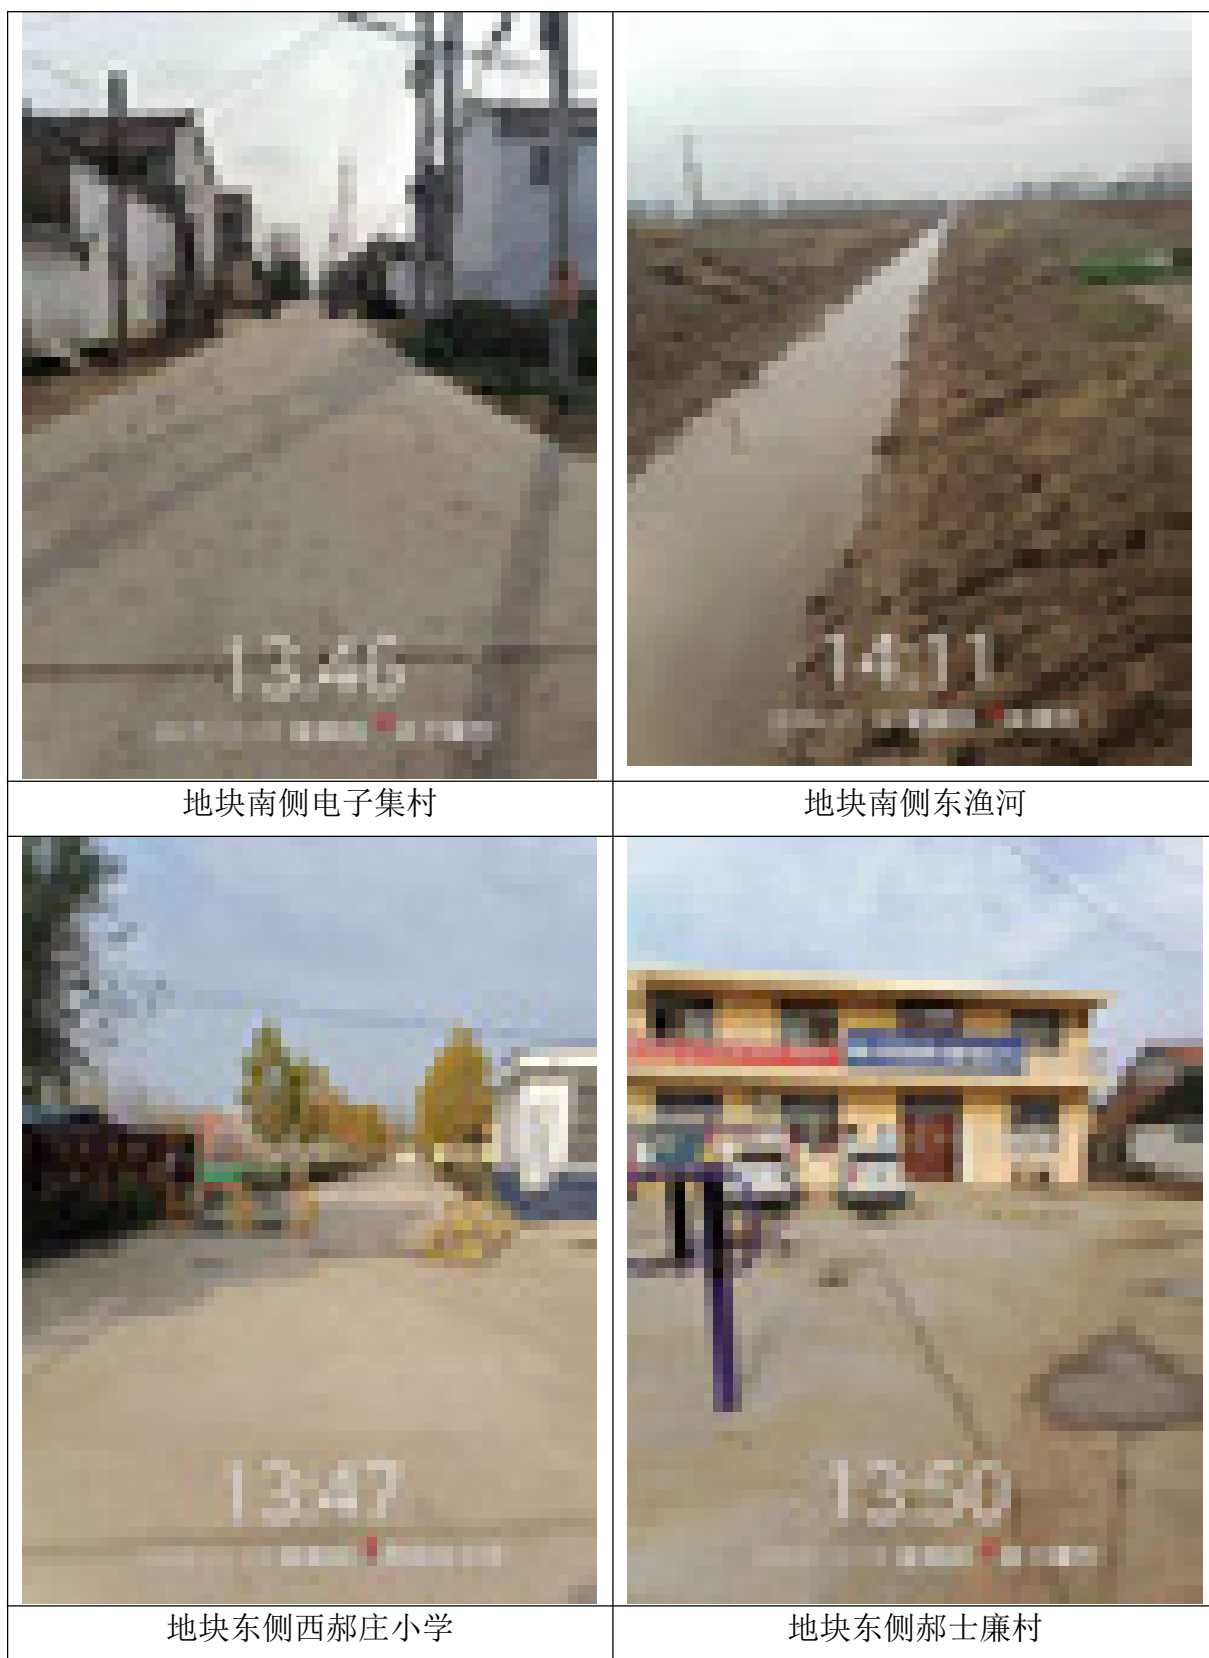
图 3-27 地块周边现状照片

东明集镇西郝庄新村未利用地转为建设用地项目地块位于山东省菏泽市东明县东明集镇西郝庄，四邻均为东明集镇西郝庄耕地。地块北侧紧邻西郝庄耕地；东侧紧邻西郝庄耕地，往东 160m 为西郝庄小学、往东260m为郝士廉、往东930m为家禽养殖场；西侧紧邻西郝庄耕地，往西20m为西郝庄；南侧紧邻西郝庄耕地，往南15m为店子集村；东北侧 220m 为家禽养殖场；东南侧300m为西郝庄加油站。通过查勘，截止调查之前周边企业未发生过污染事故，未发现其他环境污染迹象。

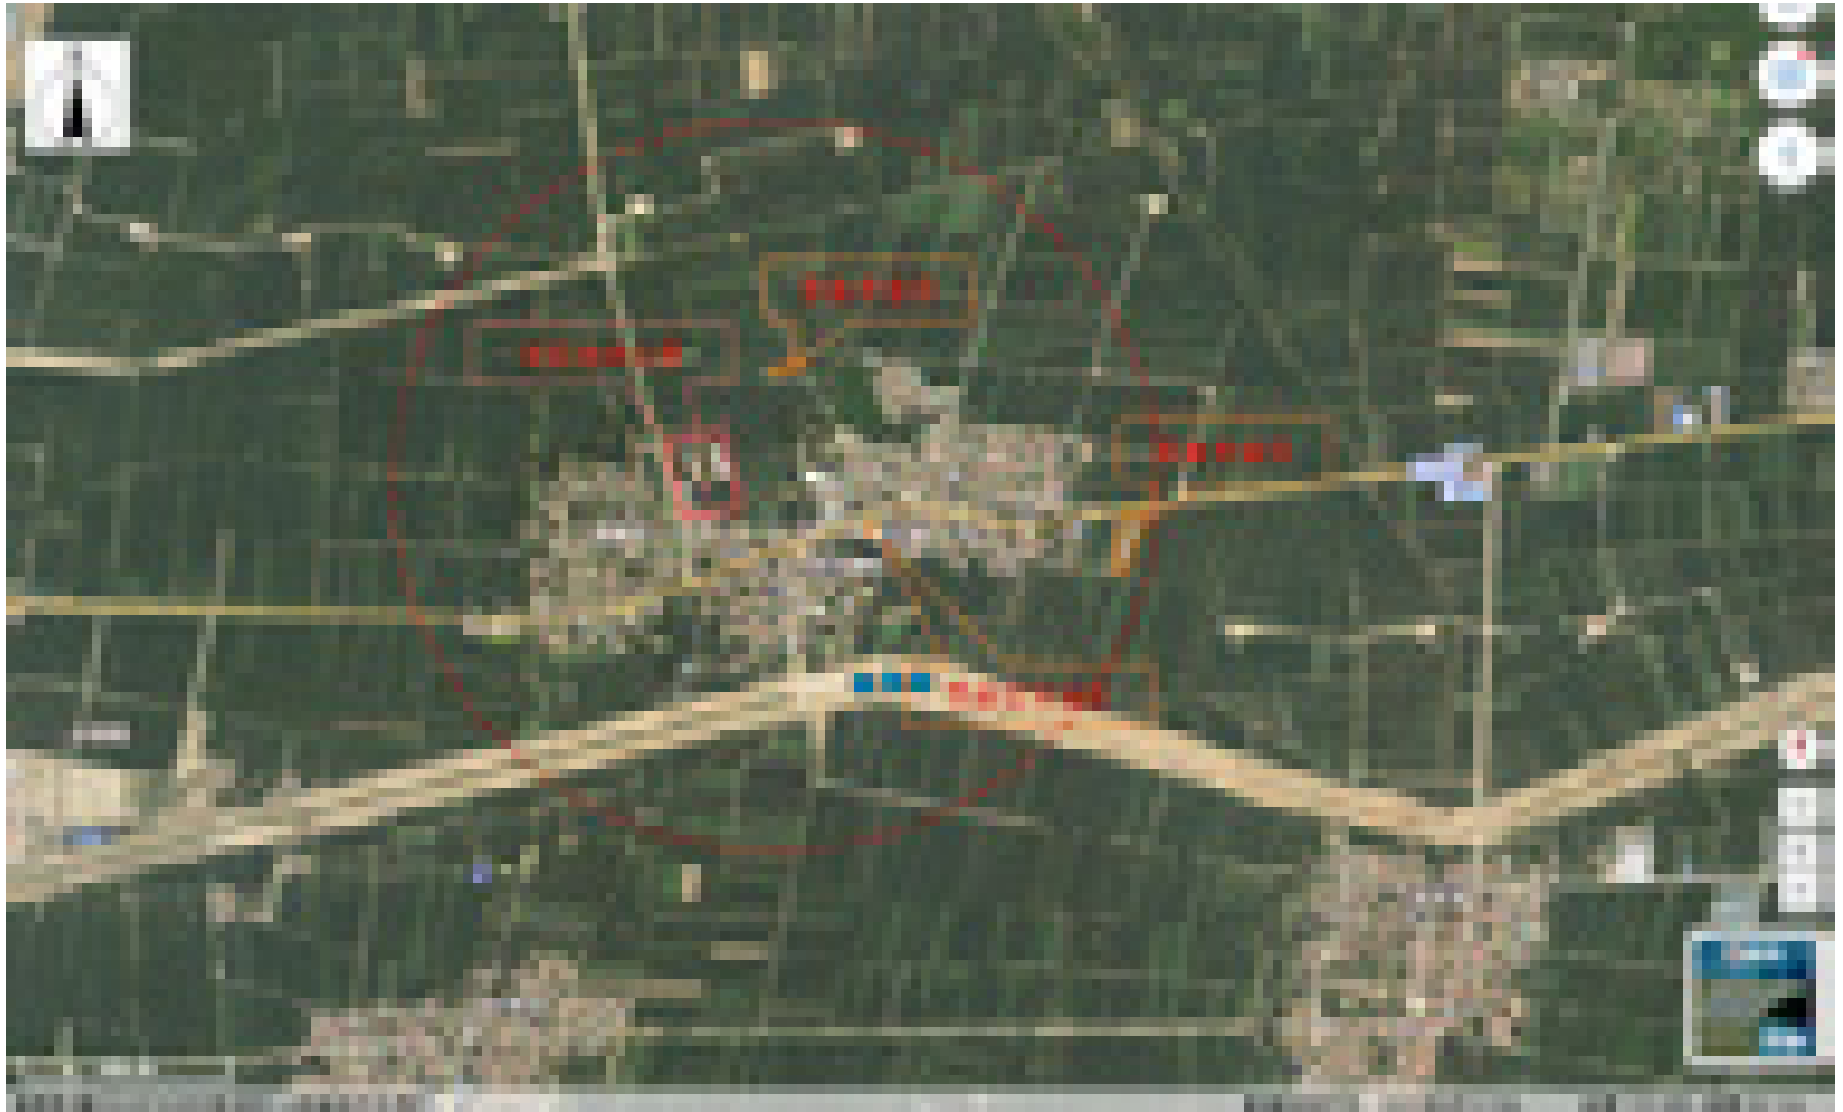
图 4-1 周边主要生产企业分布图

该地块位于山东省菏泽市东明县东明集镇西郝庄, 四邻均为西郝庄耕地。根据地块周边环境的现场踏勘, 本次调查主要收集了地块周边 1km 范围内的企业相关历史运营情况。相关信息见表 4-2, 周边主要企业分布见图 4-1, 主要生产企业情况调查见表 4-3 至表 4-14。

企业名称	方位	距离	主要运营历史	备注
养殖场	东北侧	220m	2019年至今	未发生过污染事故
养殖场	东侧	920m	2016年至今	未发生过污染事故
西郝庄加油站	东南侧	300m	建成后一直未运营	未发生过污染事故

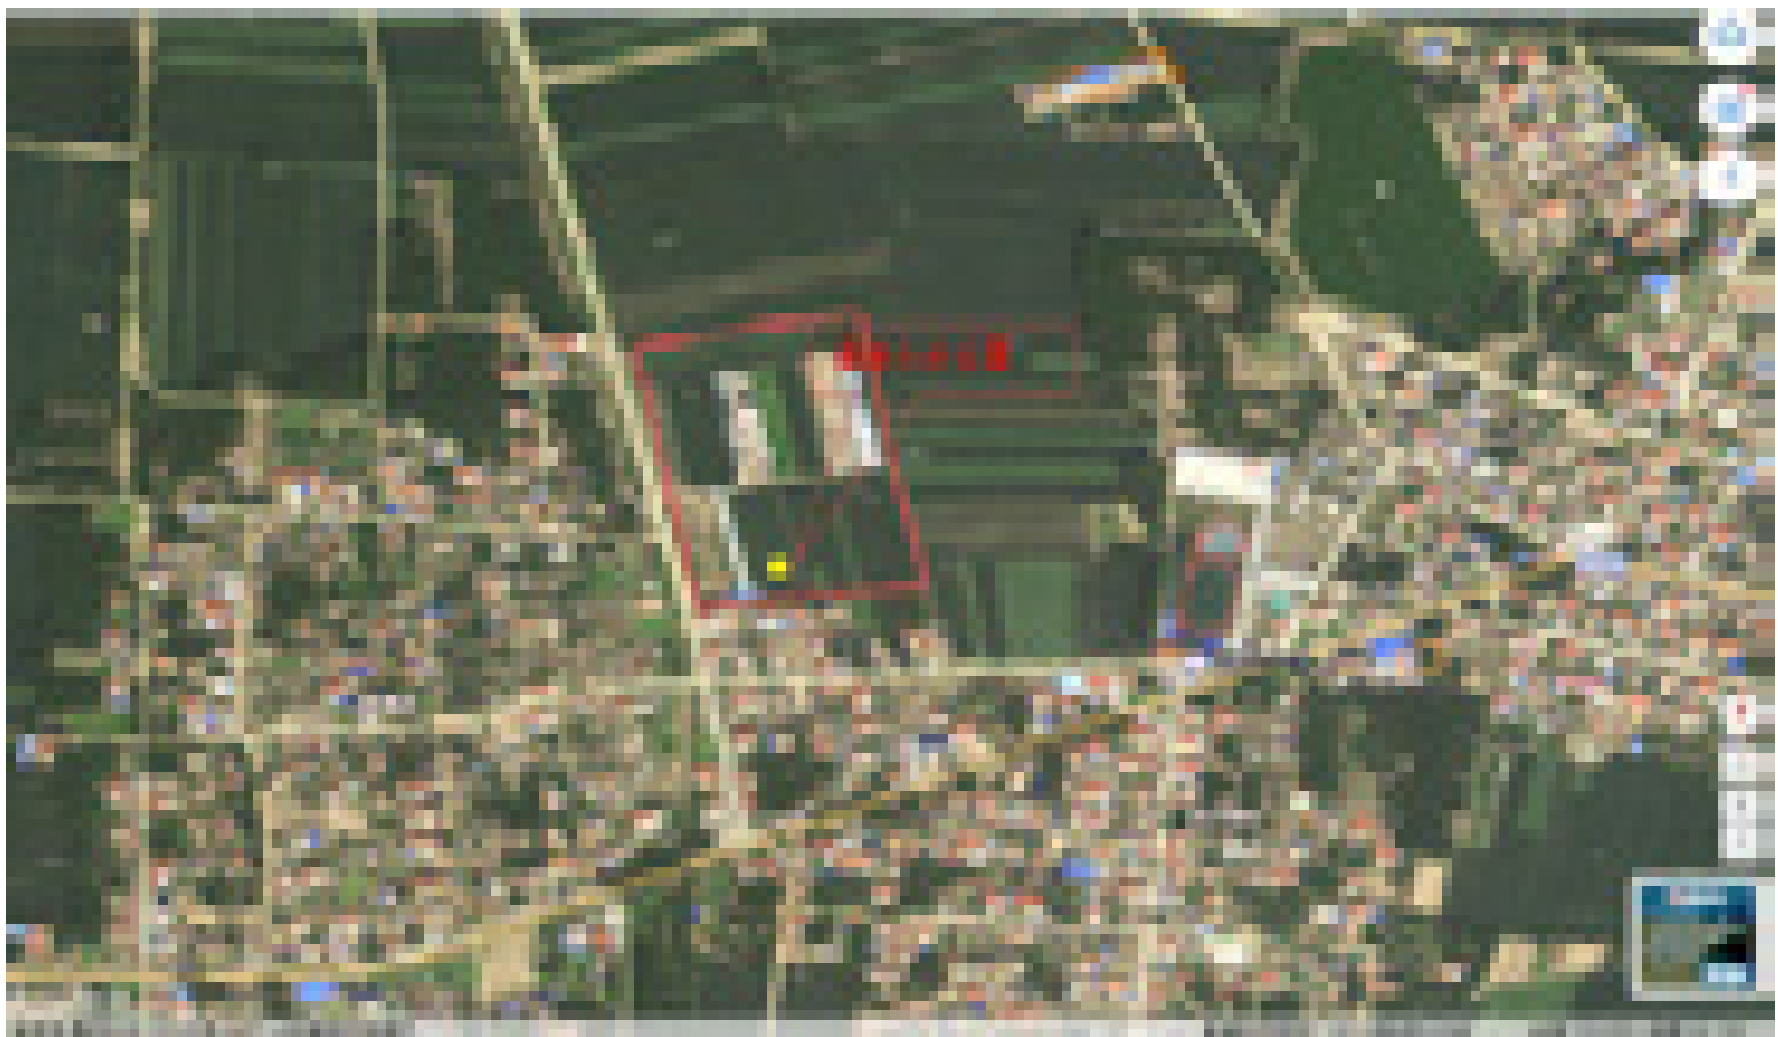
图 4-2 地块内灌溉井位置图

因农作物在生长过程中，天然降水可能无法满足其生长需要，需要依靠人工补给农田水分。根据人员访谈和现场踏勘得知，地块内东南有一处灌溉水井。因此在降水不能满足农作物生长需要时，不用引用河水进行灌溉，通过地块内机井进行抽水灌溉，因此不存在外来水污染风险，根据东明县地下水文资料，东明县地下水总体除总硬度、氟化物含量较高外，其他指标都满足地下水质量标准Ⅲ类限值，不会对地块内土壤环境产生不利影响。深水井位置见下图。

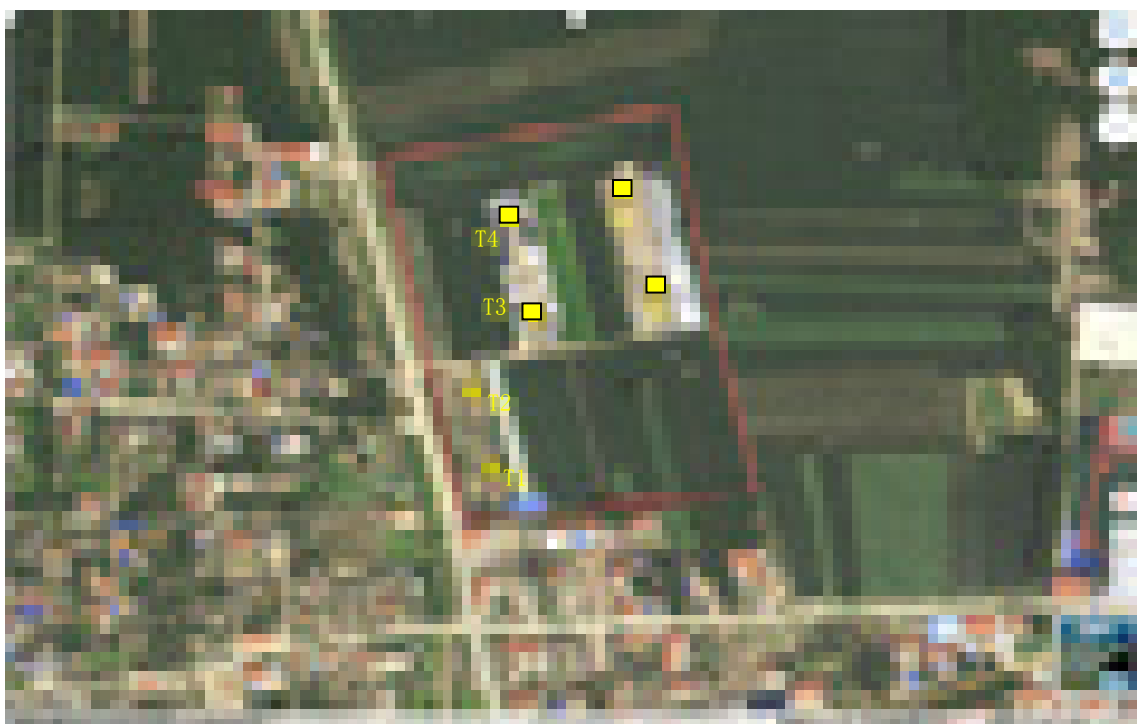
图4-3 PID和XRF检测布点图

为了进一步对本地块内进行土壤污染分析，故我公司对本项目地块土壤使用系统布点法，对本项目地块土壤挥发性有机物、重金属进行了快速检测，光离子化检测仪（PID）（仪器型号为TIGER）、XRF（仪器型号EXPLORER9000），在项目地块范围内选取了T1、T2、T3、T4、T5、T6三个点位，布点位置见图4-3 PID和XRF检测布点图。

通过对项目地块范围内T1、T2、T3、T4、T5、T6表层土壤点位PID检测及XRF检测，根据PID和XRF显示，挥发性有机物T1为0.005ppm、T2为0.002ppm、T3未检出、T4为0.001ppm、T5为0.002ppm、T6为0.001ppm为，重金属项目除汞未检出以外，镉、镍、铜、铅和砷均检出，数值小于《土壤环境质量建设用土壤污染风险管控标准（试行）》（GB36600-2018）中“4.1.1第一类用地筛选值。检测数据见附件2土壤采样现场筛查记录。

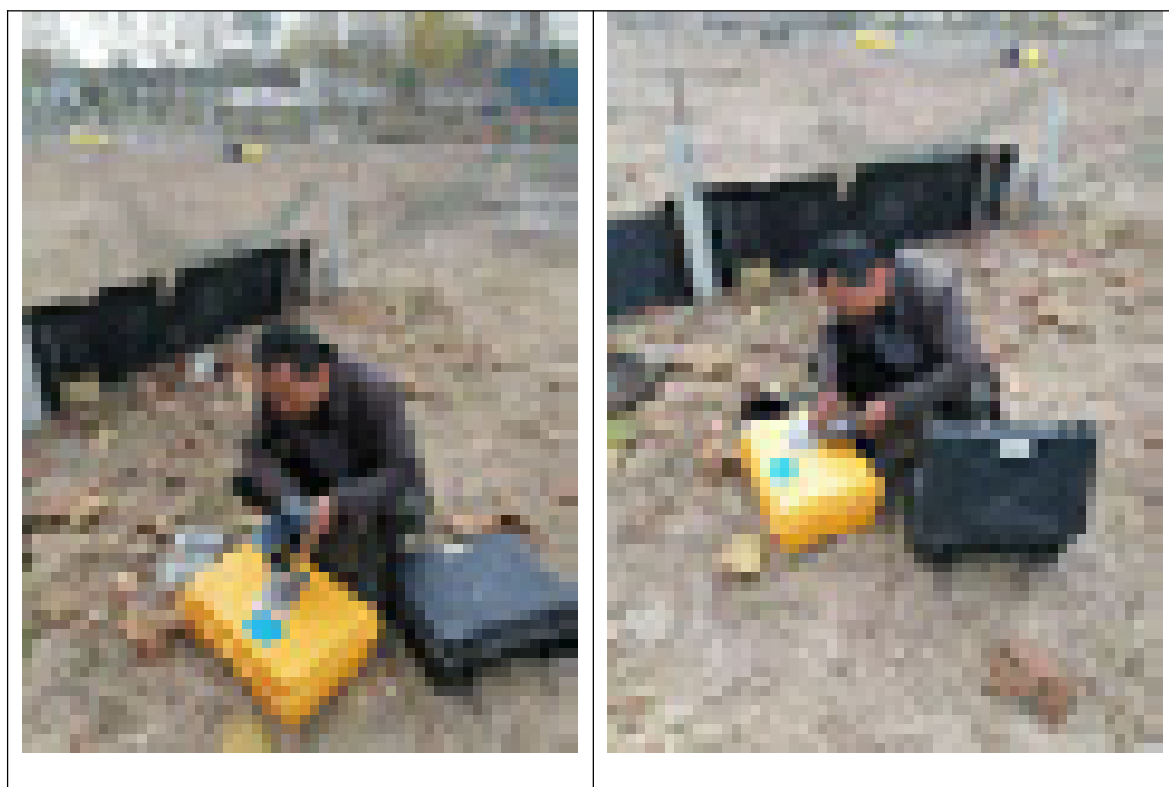
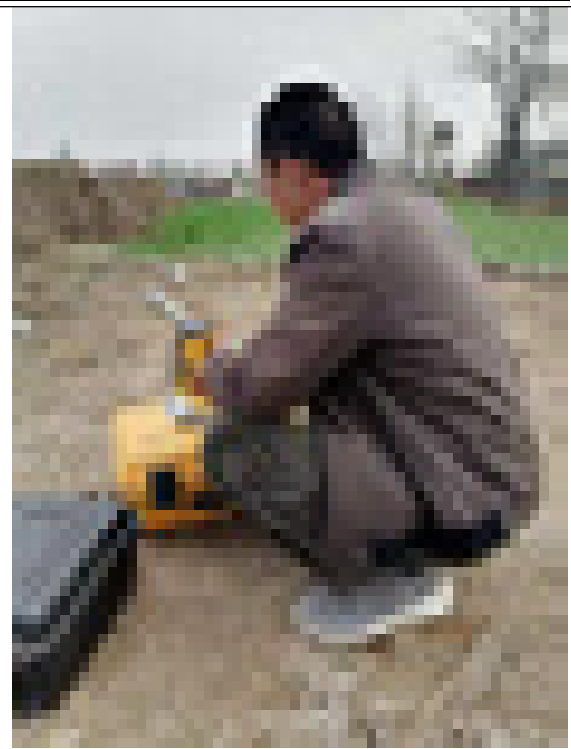
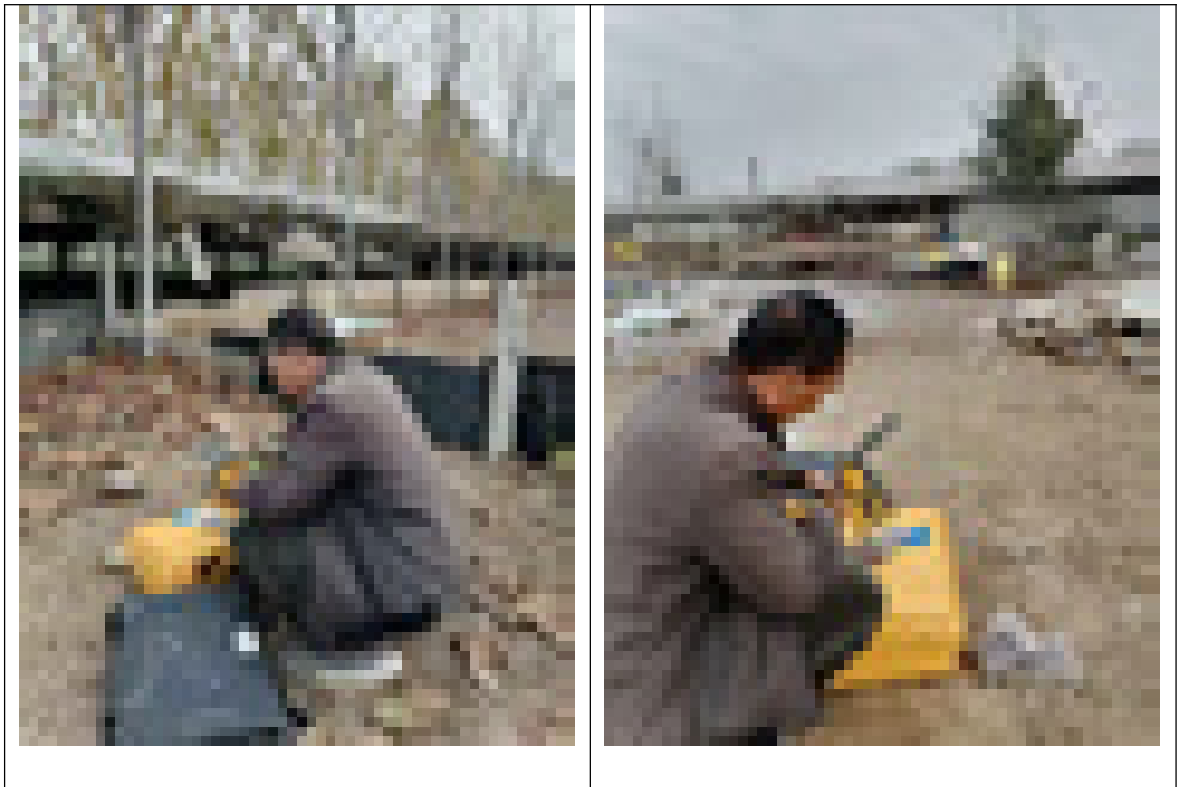
现场检测图片见图4-4现场PID检测及XRF检测。
